# Amortidors entre l'estructura i els fonaments

## Aïllament de vibracions en l'hotel Ohla Eixample

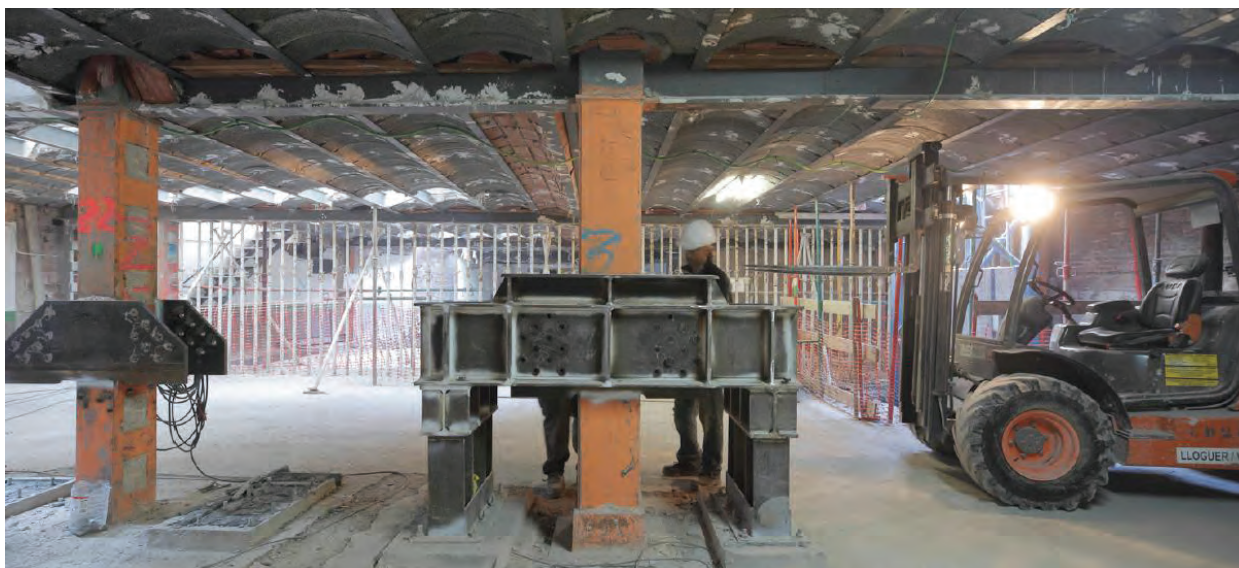
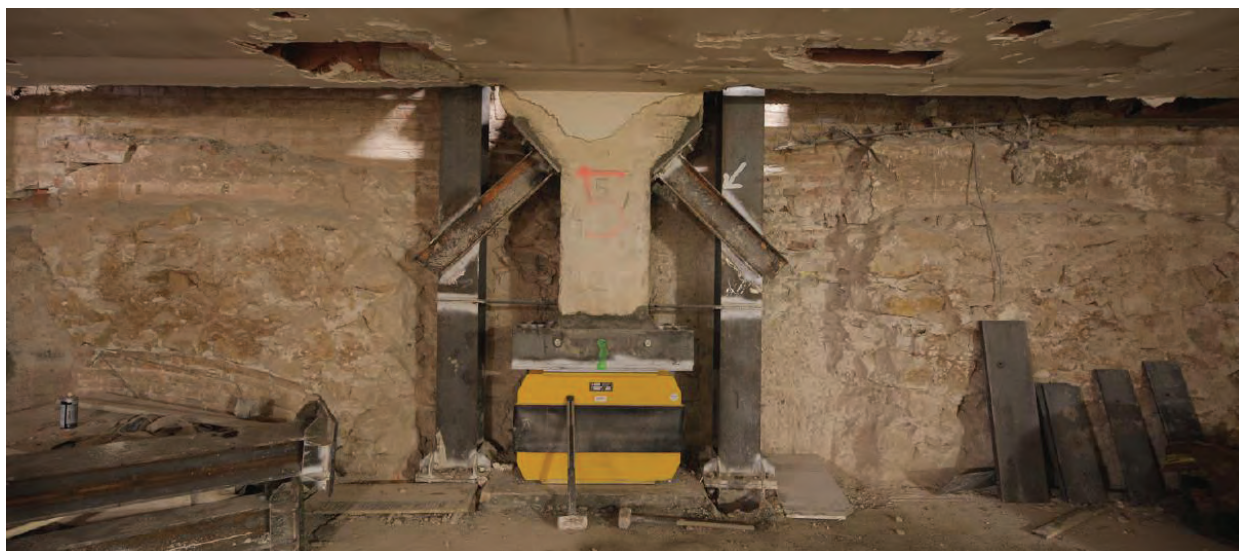
PROCÉS CONSTRUCTIU ESTINTOLAMENT TIPUS -V-

FASE 1  
E: 1/20

- Presentar portic provisional.
- Soldar enrigidors al pilar.
- Soldar enrigidors transversals
- Fixar pòrtic provisional, apretar cargols al 100%

Estintolament de pilars i interposició d'amortidors falsos

El procés constructiu per a la col·locació dels amortidors va començar amb l'execució d'un estintolament a cadascun dels pilars afectats, a continuació es va procedir al tall de l'estructura i a la realització d'una capa de morter per aconseguir una base totalment plana i anivellada, sobre la qual, col·locar l'amortidor galgat.

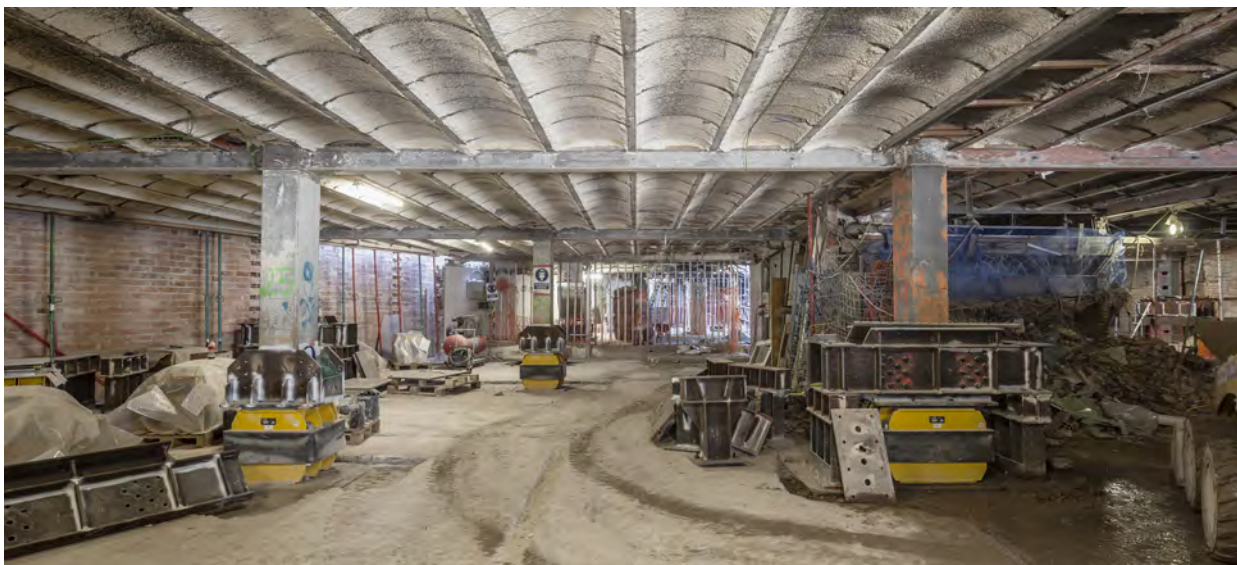
Pilars de planta baixa amb amortidors

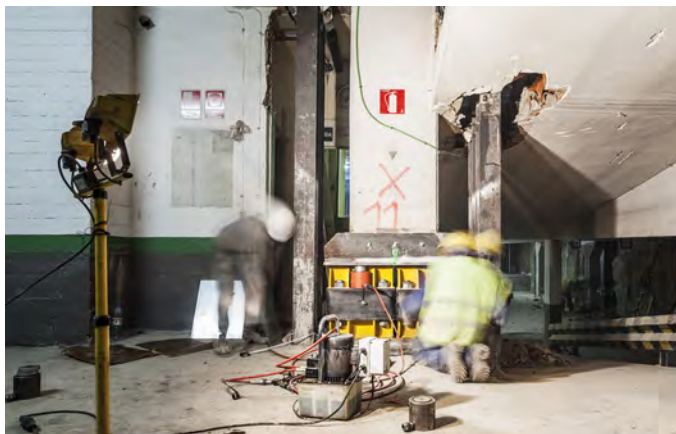
Amortidor col·locat sota pilar.

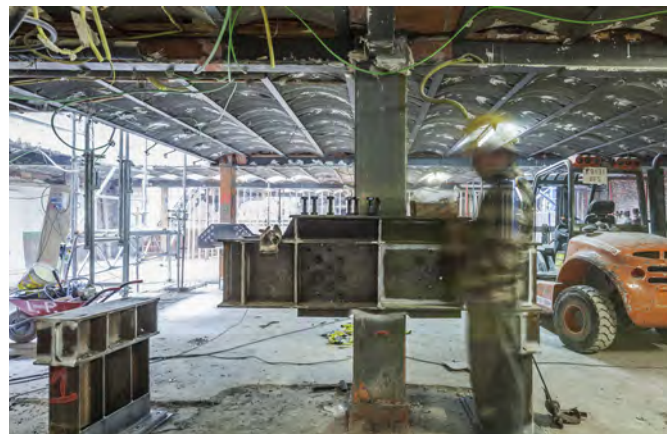
Estintolament de pilars

Un cop col·locats els elements aïllants, es va retirar l'estintolament
